Kategorie KAROSSERIE UND ZUBEHÖR	Technische Service-Information-Reparaturleitfaden	Ref. Nr. R033/20	Seite 1 / 7
Anwendbaren Modell CX-30(CX-30 (DM))		Ersch.-Datum Aug 07, 2020	Überarbeitungsdatum

Betreff: R033/20: CX-30 (DM) - Deckel der hinteren Konsole lässt sich nicht verschieben

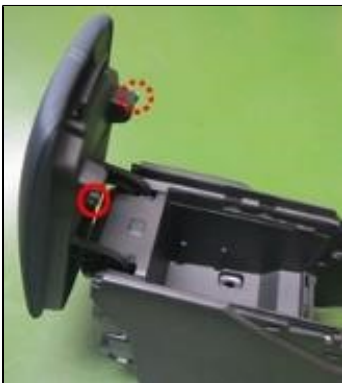
Falsch angebrachte Filzstücke an der Verriegelung des Deckels der hinteren Konsole könnten sich nach wiederholter Betätigung verschieben. Die dann freiliegenden Kleberreste können sich auf den Schienen absetzen und das leichtgängige Verschieben des Deckels verhindern.

Die Position der Filzstücke wurde geändert.

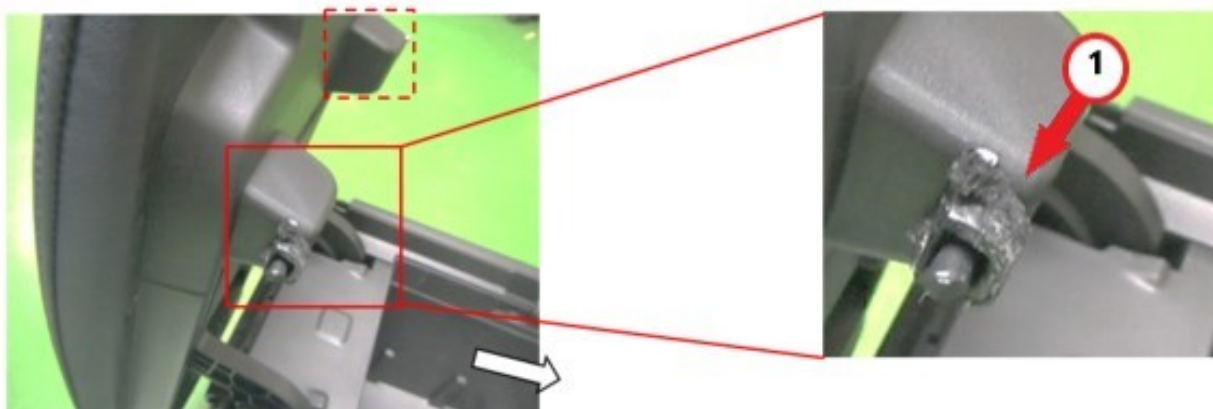
Der weiße Pfeil zeigt zur Vorderseite.

1. Den Deckel öffnen und die an die Verriegelungen geklebten Filzstücke (1) wie abgebildet abreißen (auf beiden Seiten).

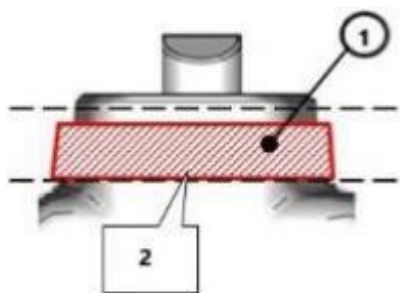
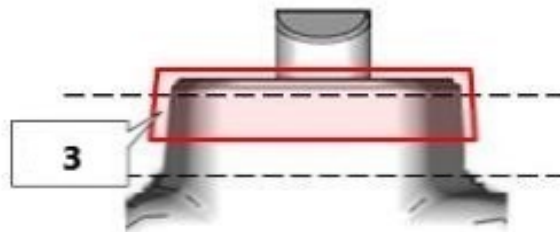
<Seitenansicht der Deckelverriegelung>

- 2: Die Kante des Filzstücks muss die Deckelwand auf der gesamten Länge berühren.
- 3: Die Kante des Filzstücks darf nicht am Rand der Deckelverriegelung überstehen.
4. Das neu angebrachte Filzstück zur besseren Haftung fest aufdrücken.

Das Filzstück A (1) auf der Unterseite der Verriegelung anbringen.

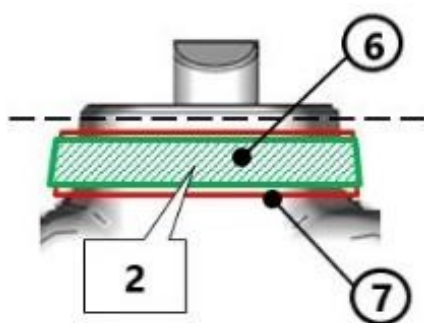
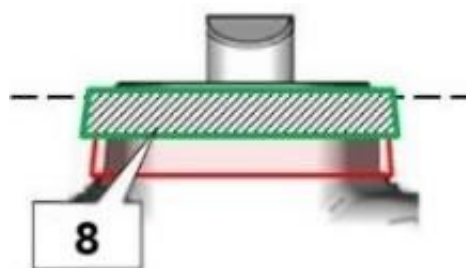
<Seitenansicht der Deckelverriegelung>

2 und 8 : So kleben, dass der Rand von Filzstück B nicht über die Kante von Filzstück A ragt.
