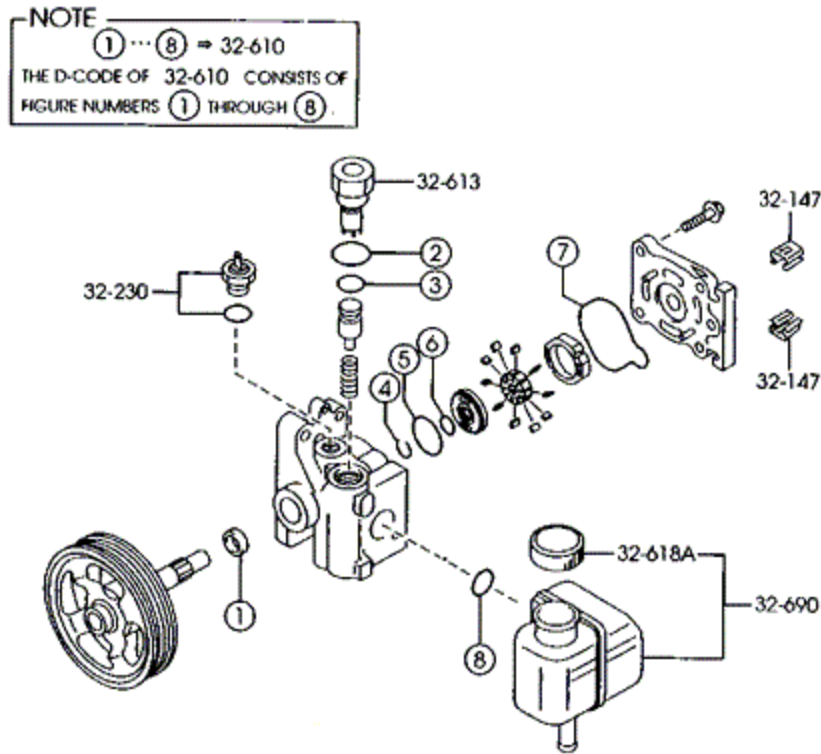
Tak przedstawia się schemat pompy **GJ6E32600B** (GJ6E32650F to oznaczenie kompletu ze zbiorniczkiem wyrównawczym) przedstawiony w katalogu części Mazdy. Jak widać zastosowano tutaj mechanizm łopatkowy, który nie przewidziano naprawiać. Jedyne co przewidział producent to wymiana prawie wszystkich elementów gumowych, które zapewne mają tendencję do przeciekania. Taki komplet na swoje oznaczenie **GJ6A32610**, składa się z 8 elementów i kosztuje jedyne 190PLN:

Brakuje tu tylko o-ringa, który jest zamontowany pod czujnikiem PSPSS, czyli Power Steering Pressure Sensor Switch, oznaczony na schemacie jako 32-230. Jedyne nie-gumowy element to numer 4 ze schematu – jest to metalowy, nacięty pierścień, który pełni rolę blokady koła pasowego. Jego wygląd znajdziecie na którymś z ostatnich zdjęć.

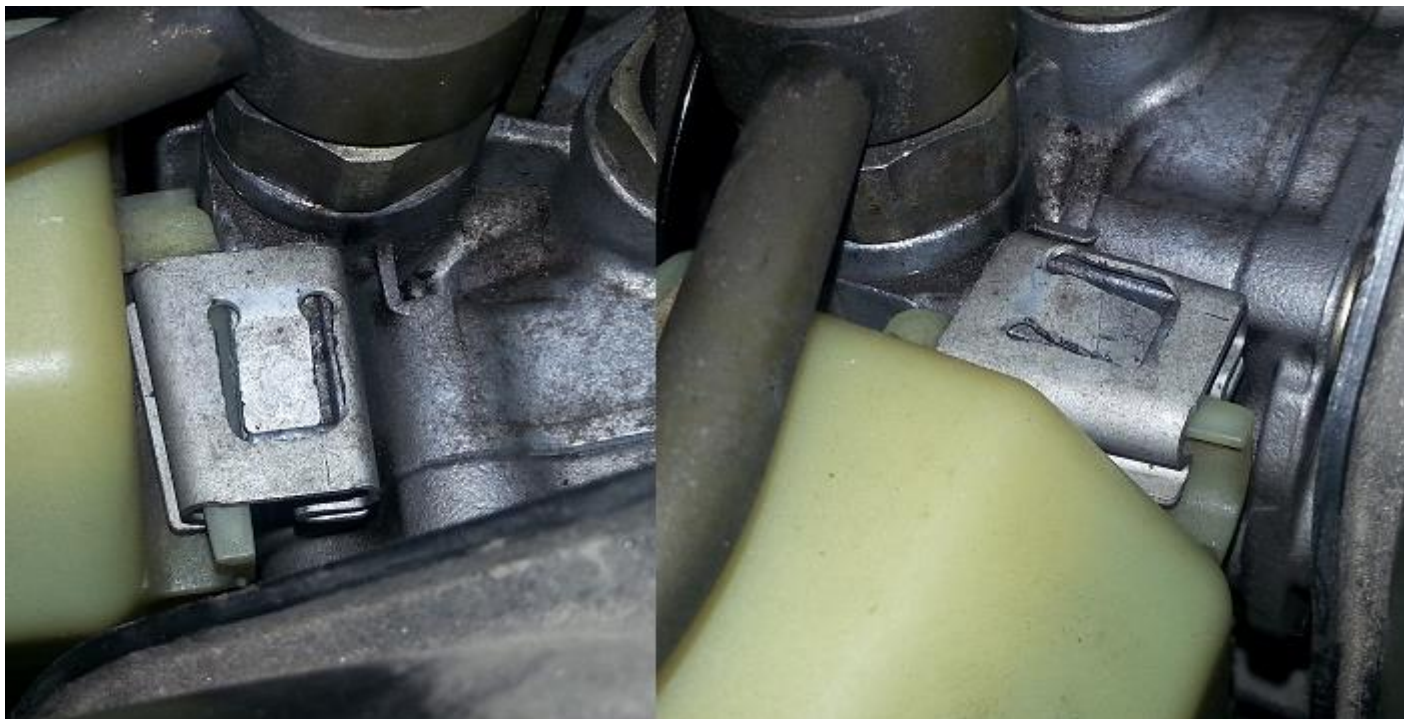
Rozbieramy pompę, na pierwszy strzał zbiorniczek wyrównawczy. Zdejmujemy dwa klipsy:

Jeden na górze i jeden na dole. Podważam ten 'języczek' do góry i zsuwamy spinkę. Można je od razu znów zagiąć, gdyż wróć na swoje miejsce. Sam zbiorniczek dość lekko wyskoczy z pompy, naszym oczom ukaże się pierwszy o-ring. Tutaj może wyciec resztką płynu, warto przygotować coś do wytarcia. Zbiorniczek był prawie czarny, stan płynu mało widoczny więc go umyłem i na bok.

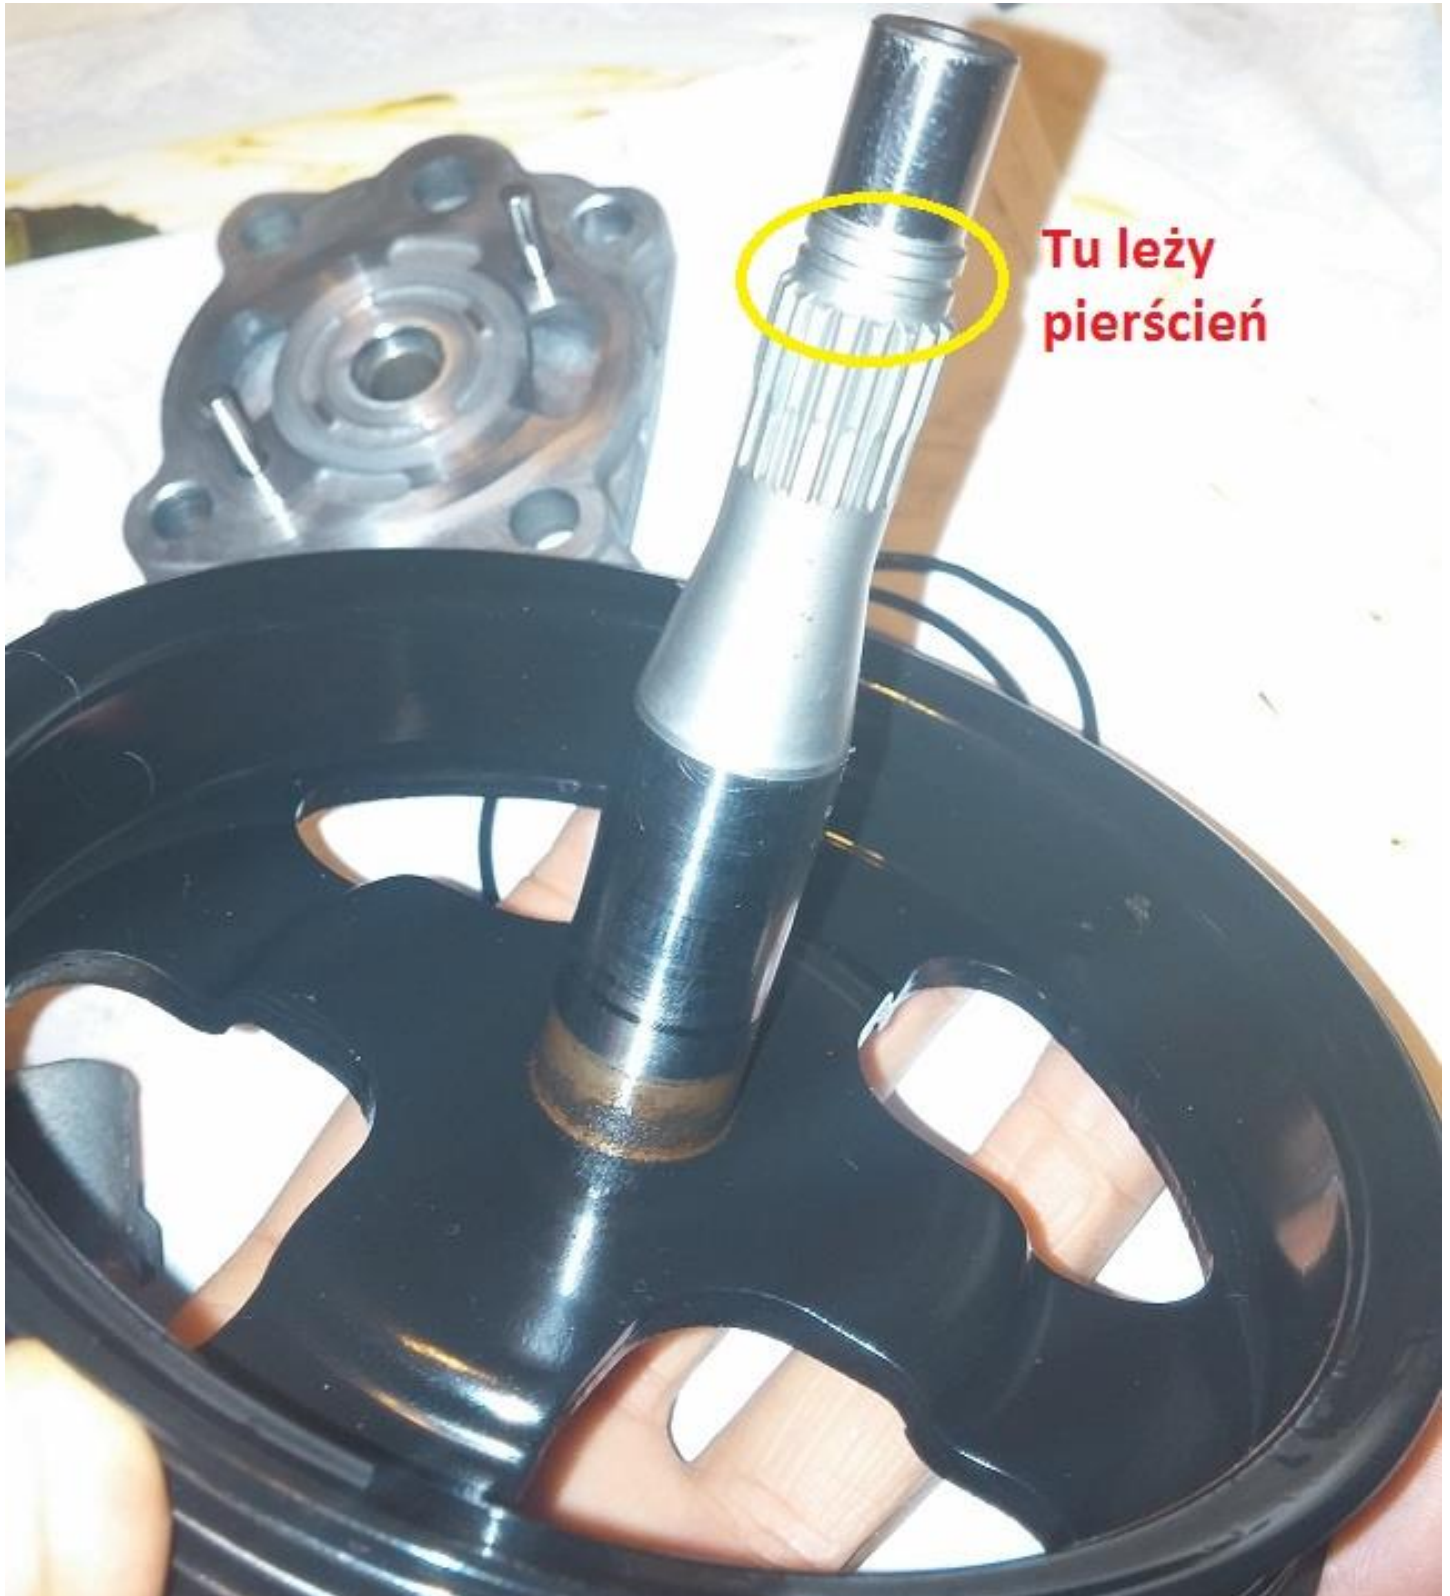
Teraz chyba najtrudniejsza część całej zabawy – trzeba zdjąć pierścień zabezpieczający koło pasowe. Na to nie mam patentu – po prostu trzeba skorzystać z małego, płaskiego śrubokręta, rozwieramy pierścień i próbujemy podnieść do góry. Uwaga! Tutaj potrzeba trochę siły i jeszcze więcej cierpliwości. Staramy się nie porysować ani ośki ani też innych elementów pompy. Umiejętne zdjęcie tego pierścienia nie spowoduje jego zniszczenia, dlatego użyjemy go ponownie. Wyjmujemy:

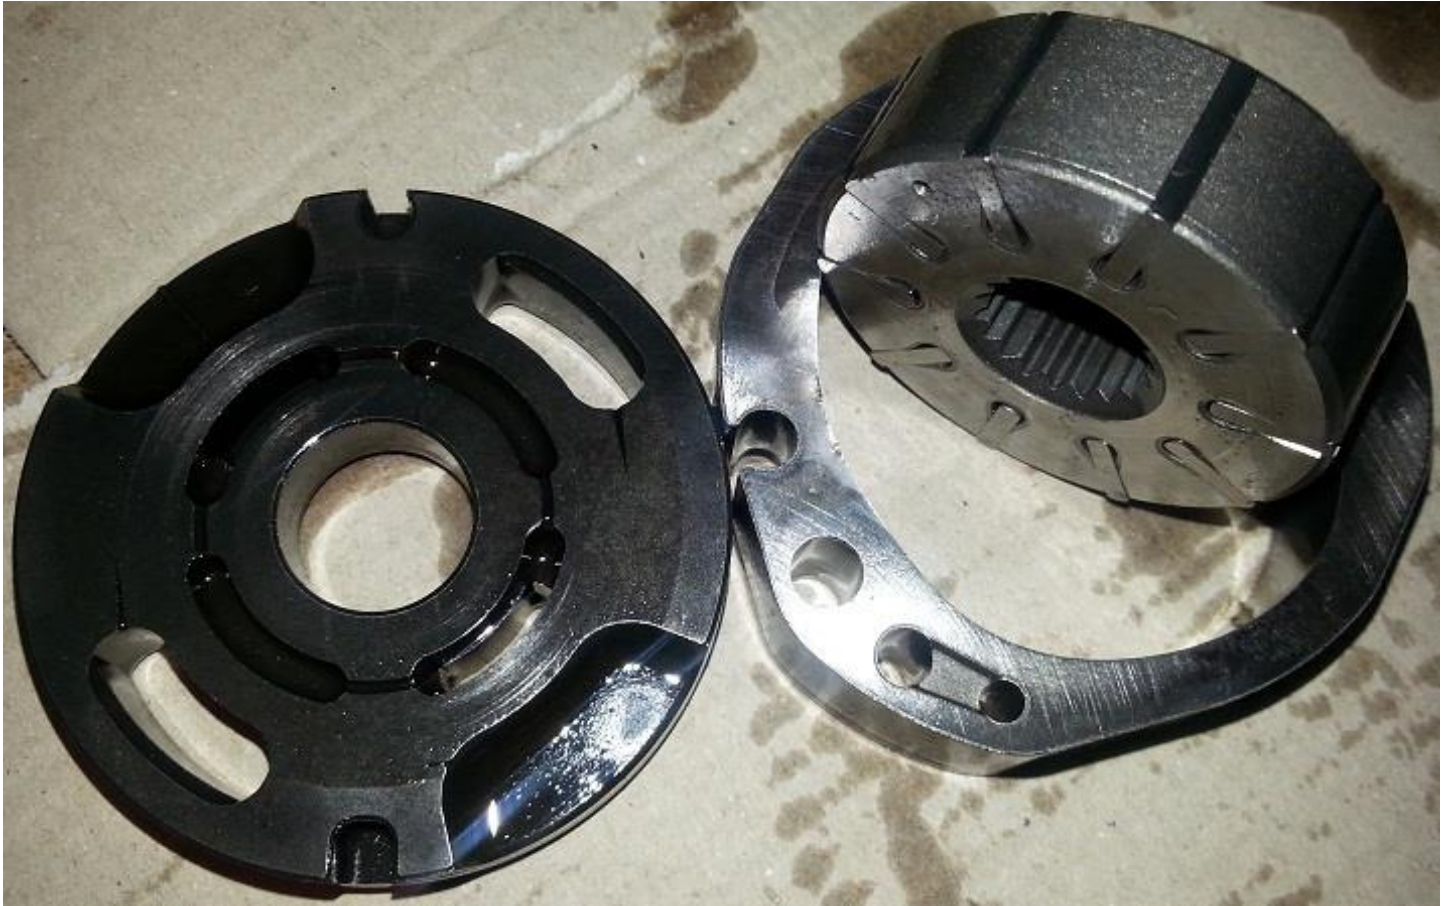
Delikatnie wyjmujemy kolejne elementy mechanizmu pompy i układamy w takiej samej pozycji obok:

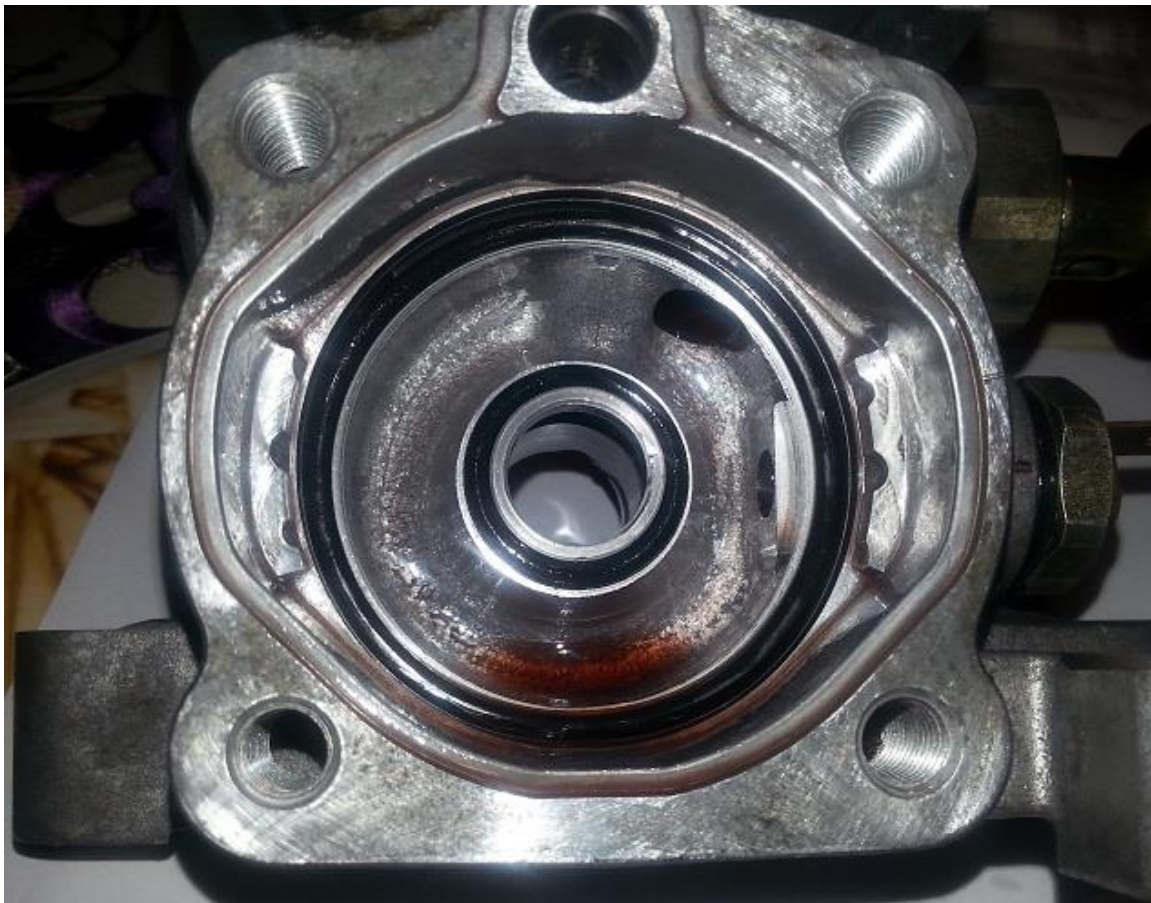
Pompa jest już prawie pusta, zostały tylko stare o-ringi i resztki płynu:

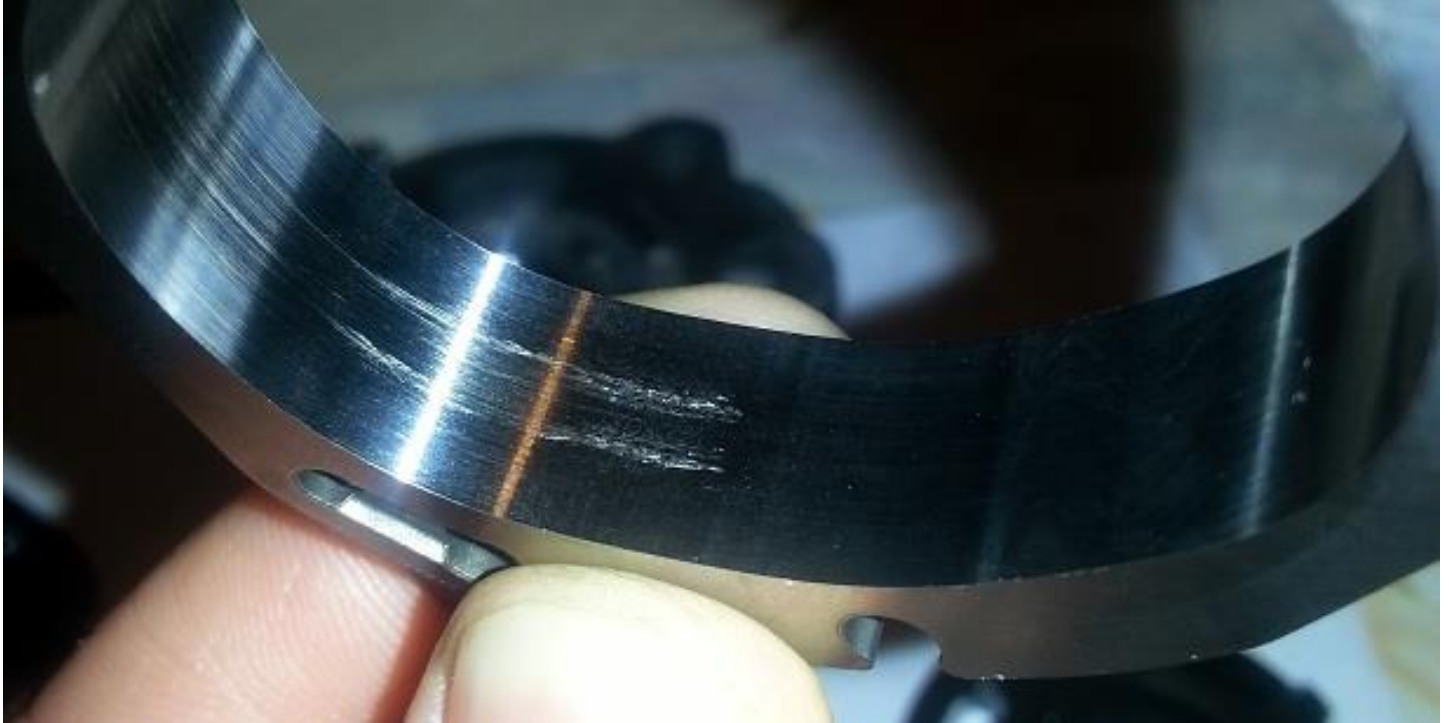
U mnie oprócz oczywistych śladów typu minimalne rysy i wytarcia (samochód ma w końcu ponad 10 lat), pojawił się taki nieładny wżer. Coś musiało wpaść do płynu, wygląda jak ślad po ziarenku piasku:

Wyczuwalne pod paznokciem, ale suma summarum ocenilem jako mało szkodliwe dla działania całego układu. Dźwięk jaki wydobywał się z tej pompy wskazywał na coś dużo gorszego.

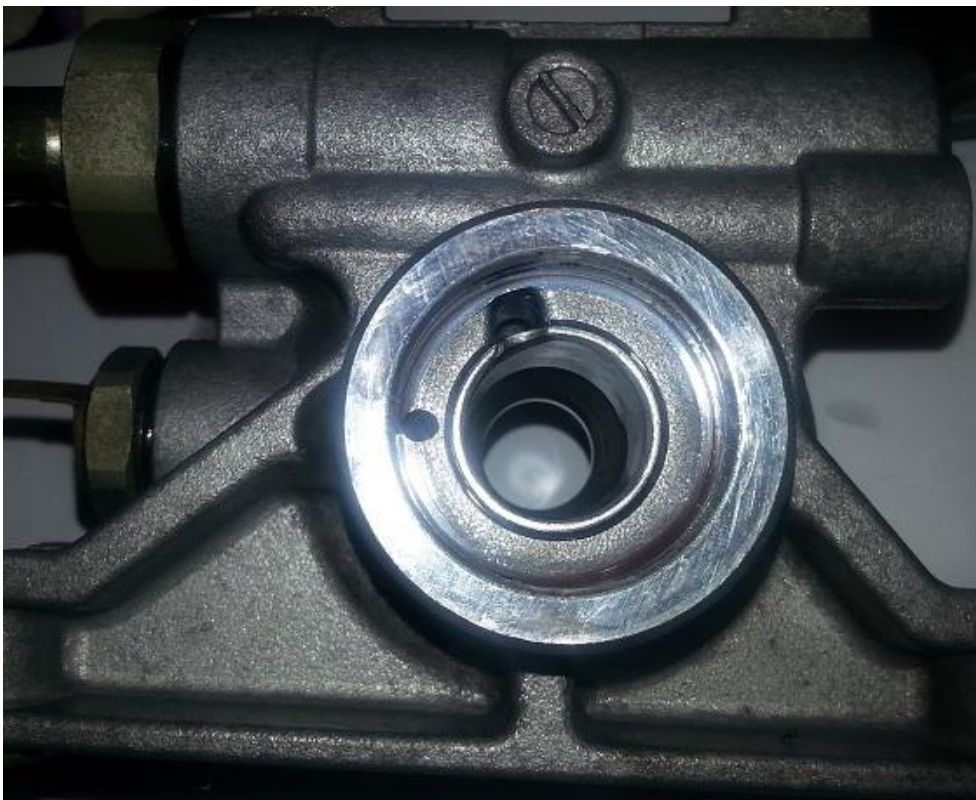
Teraz pora wyjąć stary simering. Metoda dowolna, i tak już go nie wykorzystamy.

Uważamy tylko aby podczas tej operacji nie porysować, zniekształcić jego siedziska!

Obrazek ilustruje gniazdo już bez simeringu.

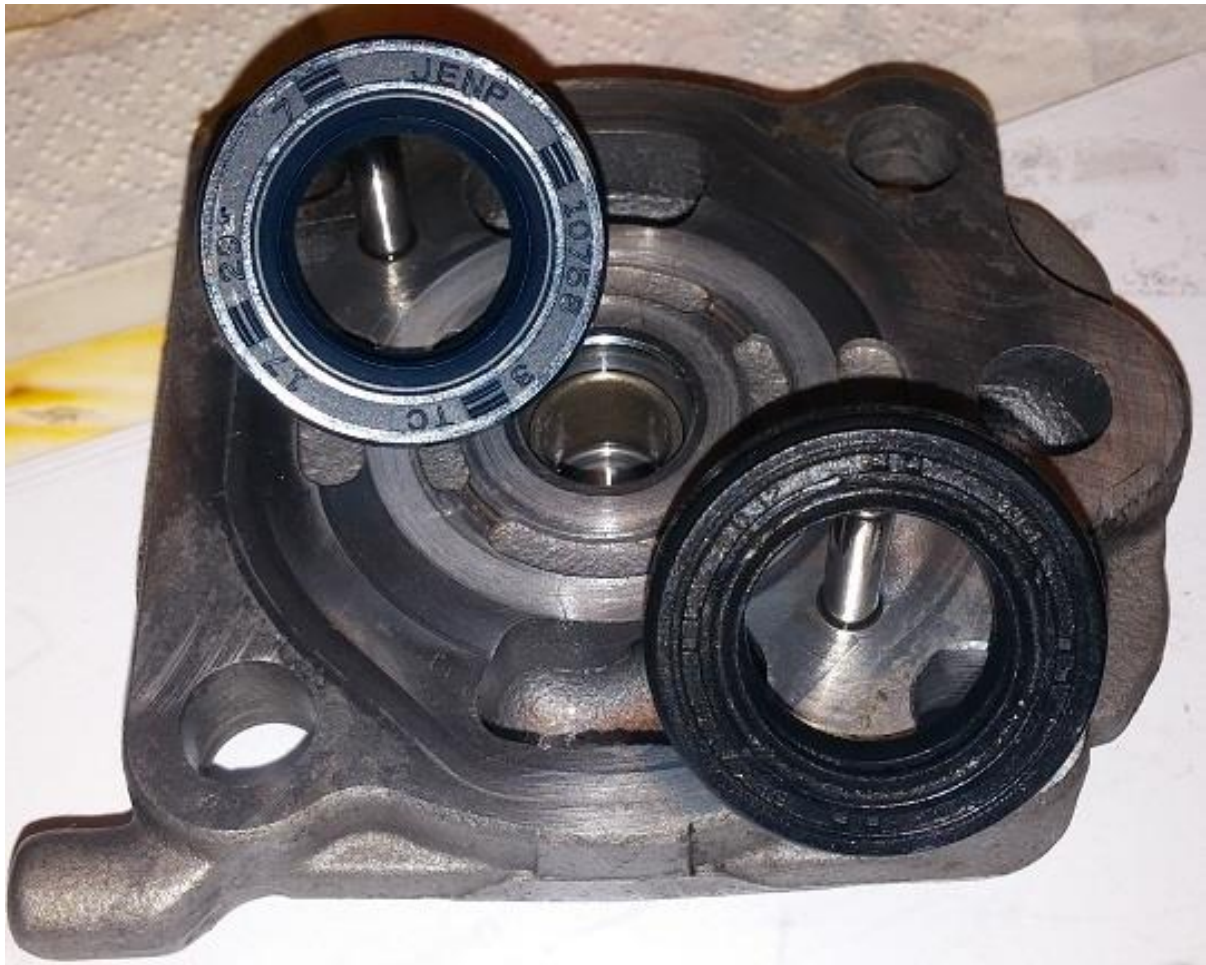
Czynności, które pokażę teraz można wykonywać w prawie dowolnej kolejności, szczerze mówiąc nie pamiętam już co robiłem pierwsze. Poniżej porównanie łożysk (w tle pokrywka pompy, proszę się nie obawiać, widoczne 'okręgi' to nie wżery czy ubytki a dobrze widoczne rysy, początek zatarcia):

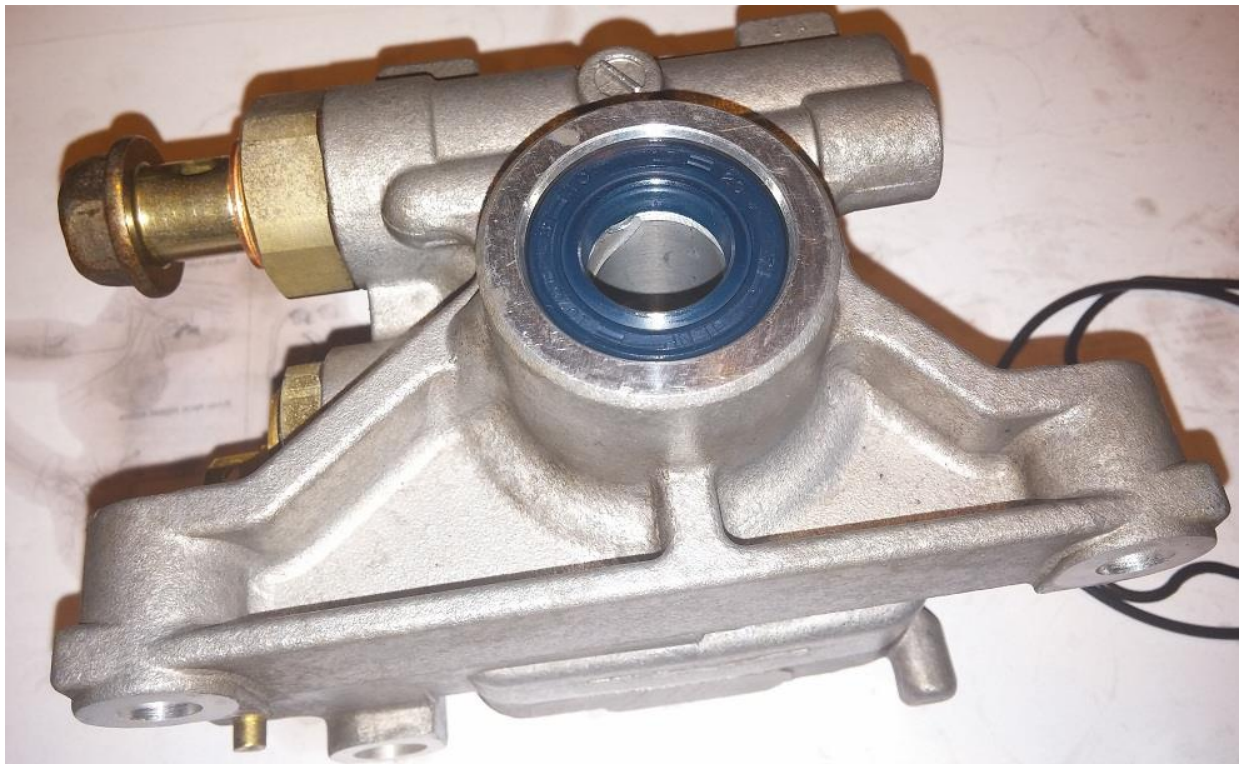
Pora na 'wprasowanie' nowego simeringu. Warto go lekko przesmarować płynem, wejdzie lżej:

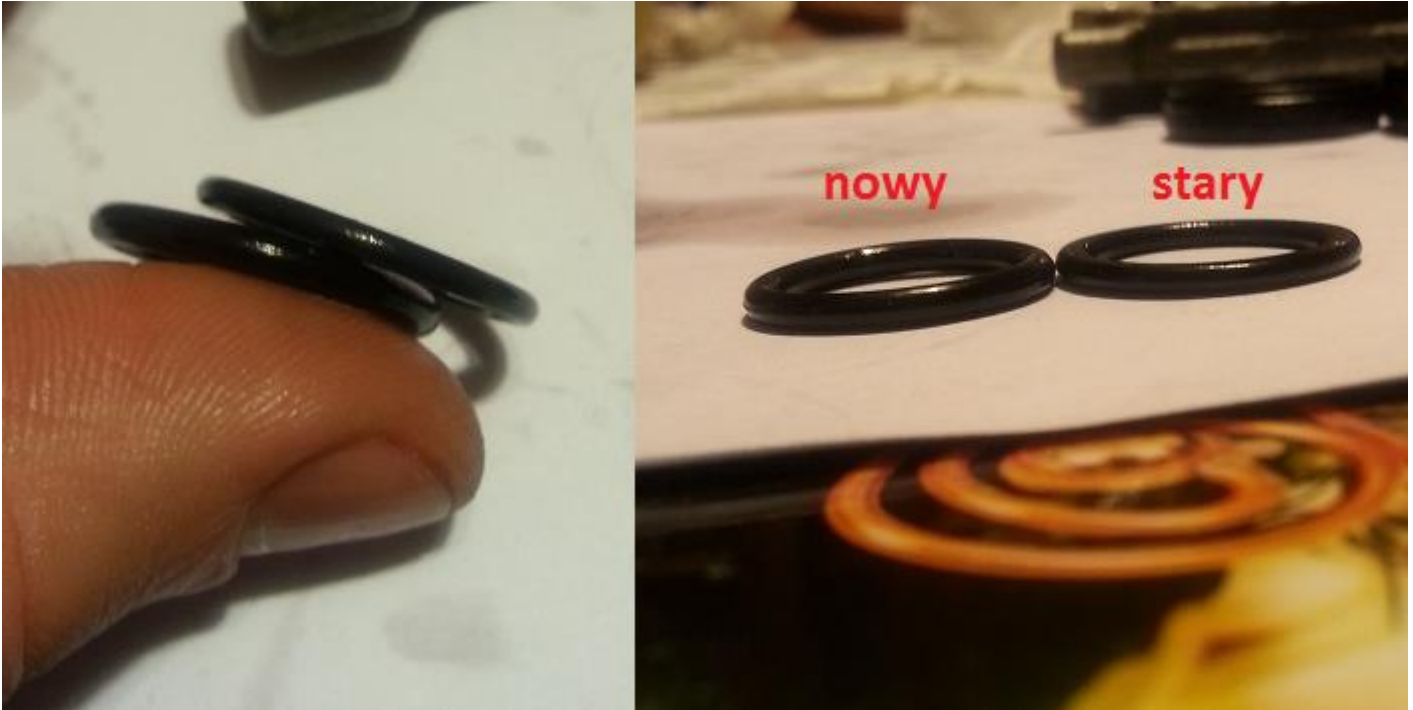
Może trzy słowa o stanie elementów gumowych – masakra. Każdy jeden dobitnie przegrzany, w dotyku nie przypominały o-ringa, a raczej coś jak zwykłe, twarde tworzywo. Jak zobaczycie na kolejnym zdjęciu, również kształtem nie przypominają o-ringa – są płaskate jak podkładki:

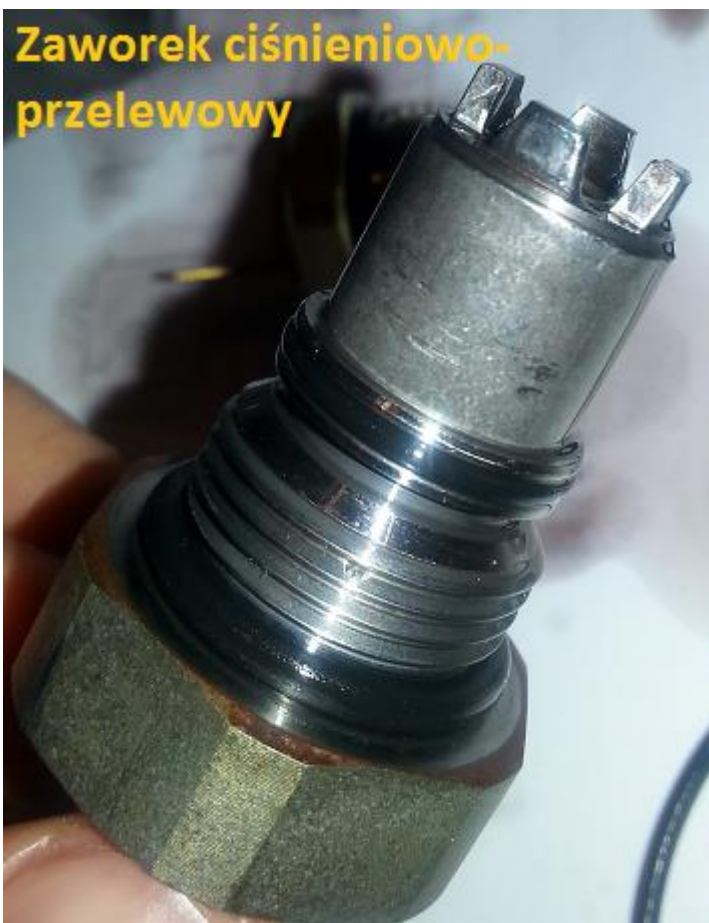
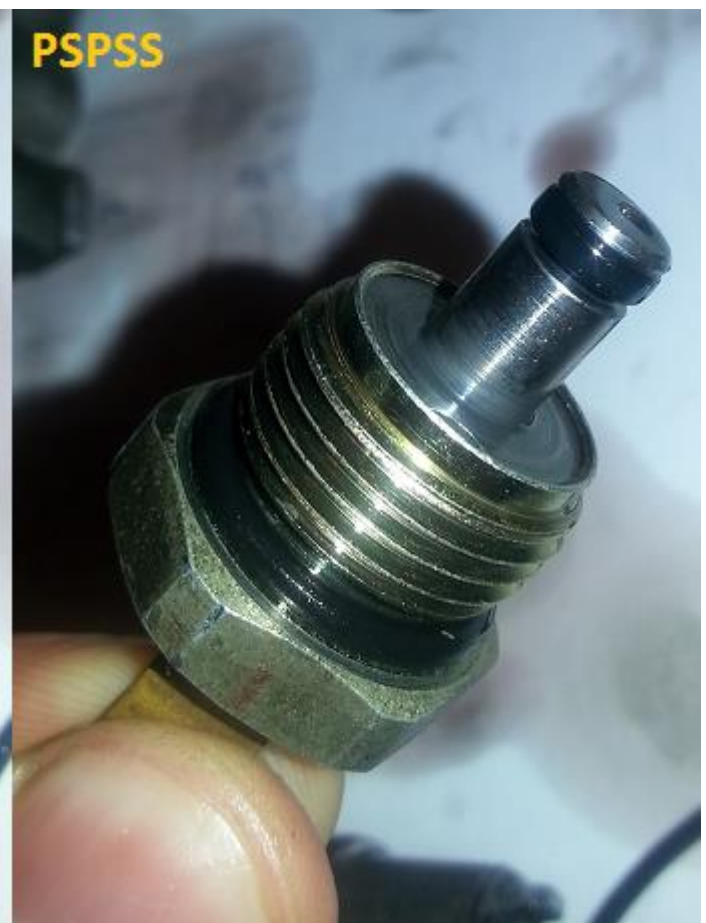
Czas na dobranie się do o-ringów na czujniku PSPSS oraz zaworku ciśnieniowym. Wykręcamy te dwa elementy z pompy. Rozmiaru klucza nie pamiętam, chyba 19 i coś 22-23. Również ciężko idą. Tego małego o-ringa na końcówce PSPSS nie ma w zestawie, nie wymieniałem go.

Jeszcze co do powyższego zdjęcia: ja zaznaczyłem sobie markerem oryginalne położenie nakrętek, żeby później móc ocenić czy za bardzo nie ściskam o-ringa i czy są w odpowiedniej pozycji.

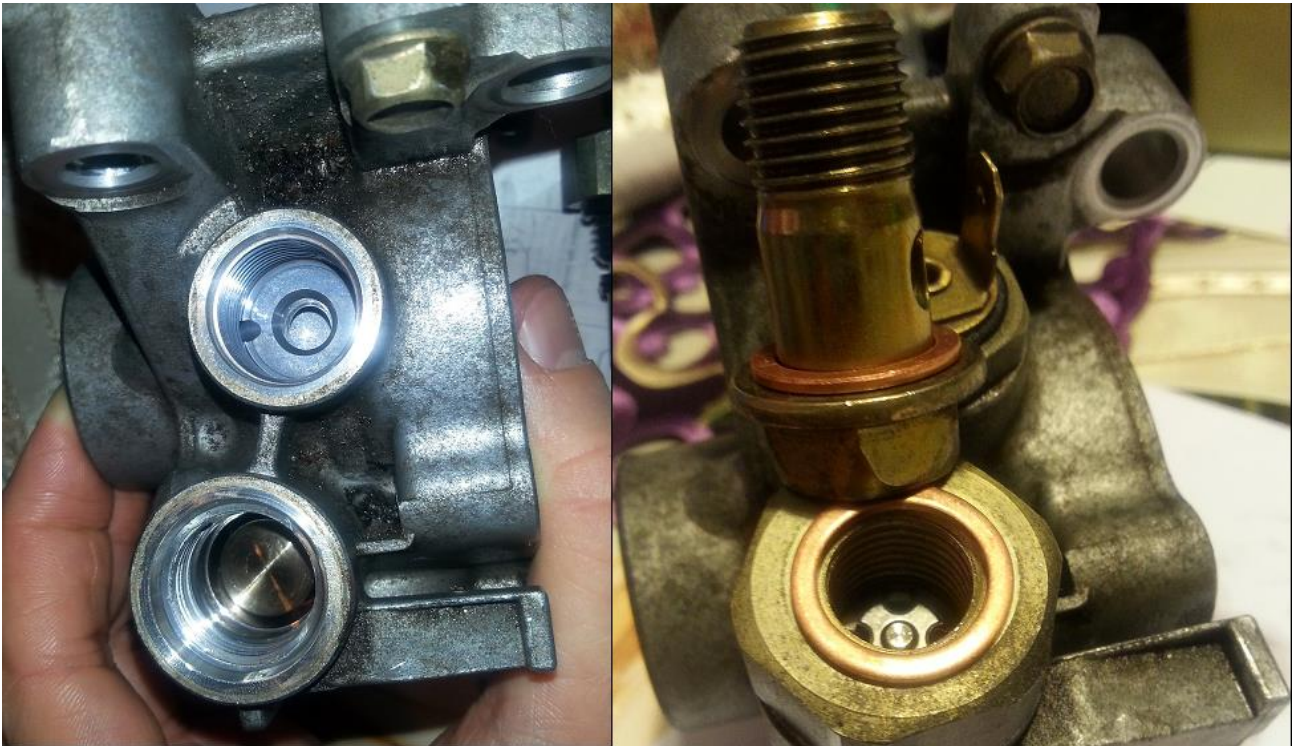
Tak więc mamy już wymienione wszystkie elementy gumowe: simering, dół pompy, środek pompy, dwa na zaworku, jeden na czujniku, jeden na zbiorniczku. Została uszczelka pokrywki i miedziaki:

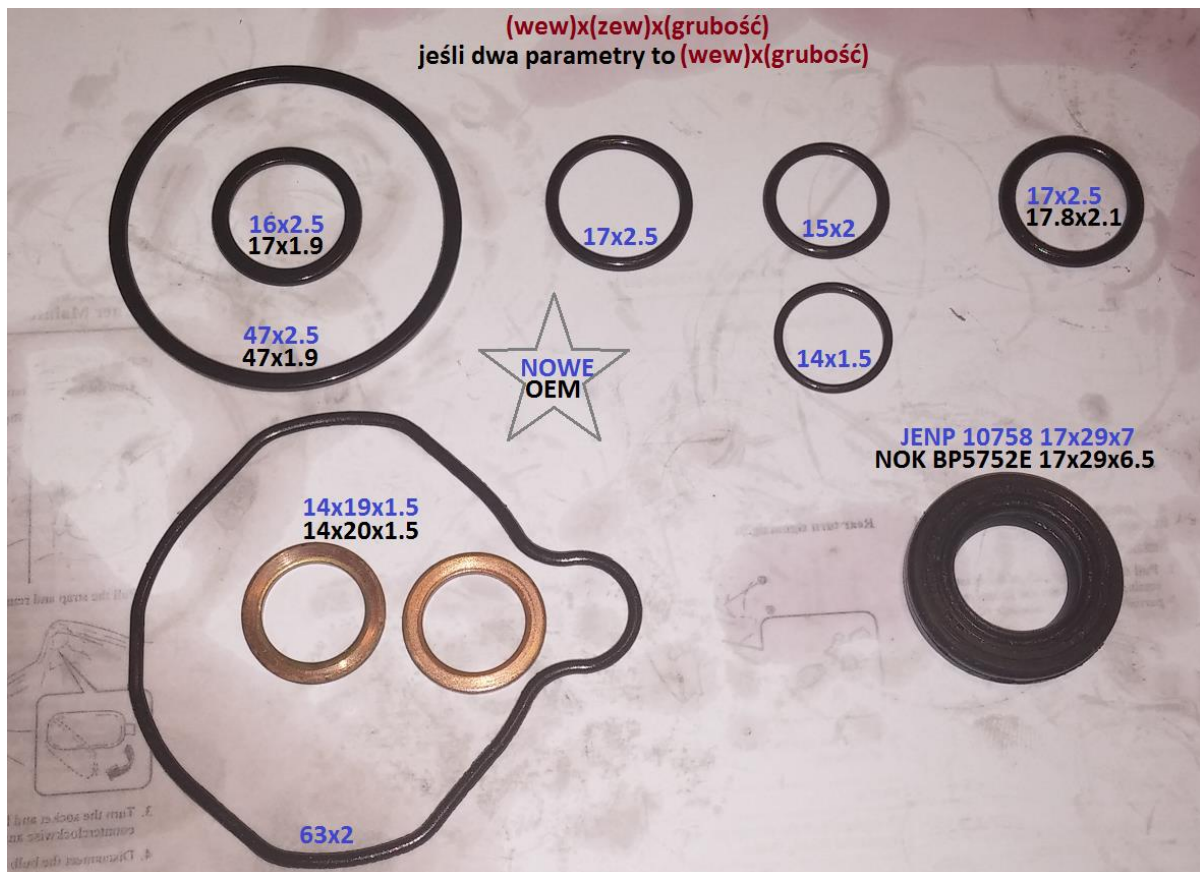
Jeśli mowa o podkładkach miedzianych, jak dobrze widać na tym zdjęciu, mogą one być śmiało szersze niż 19mm, które ja wykorzystałem. Mimo to nie ma żadnych wycieków.

Zanim to jednak nastąpi i przejdę do zdjęć składania, czas na wszystkie wymieniane elementy. Na ostatnim zdjęciu rozpisałem wymiary (zmierzone suwmiarką) elementów oryginalnych. Jak się pewnie domyślacie trudno to zrobić dokładnie – w końcu są zużyte. Jednak zrobiłem to poglądowo.

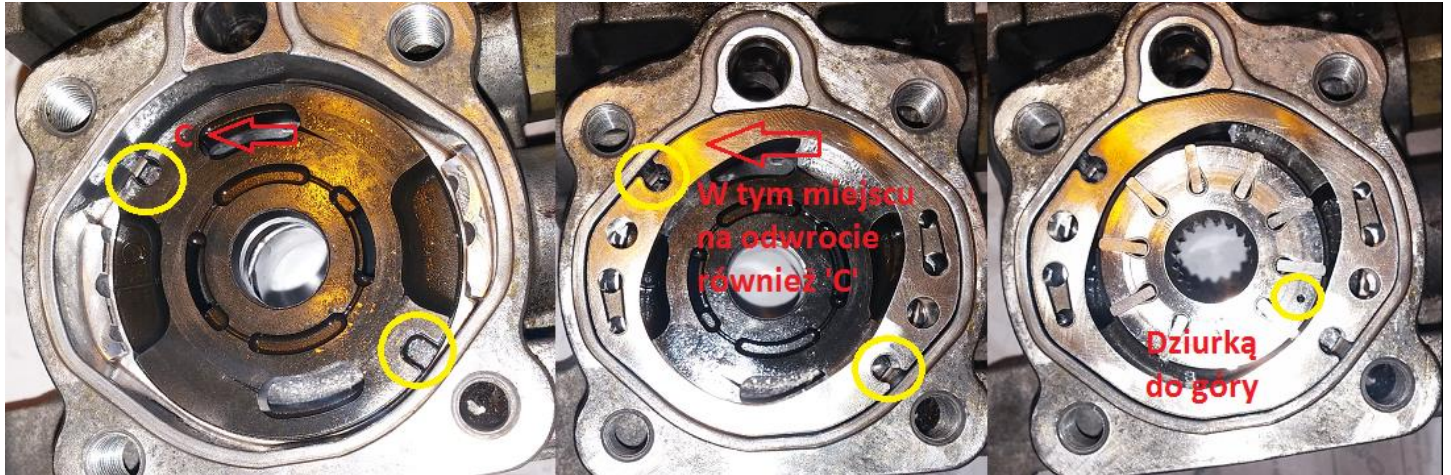
Nowy simering jest 'wyższy' od oryginału. Jednak jak już widzieliście na jednym z poprzednich zdjęć, pasuje do gniazda idealnie. Zaczynamy składanie pompy w całość:

Jeśli odkładaliście elementy w takiej samej pozycji jak wyciągaliście, problemu ze złożeniem nie będzie. Jeśli z jakiegoś powodu nie, wyżej ściągawka. Czerwoną strzałką oznaczyłem miejsca w których widoczna będzie wytłoczona litera „C”. W przypadku tego eliptycznego elementu jest ona na spodzie, czyli przykładamy litery „C” do siebie. Druga sprawa to zwrócenie uwagi na otwory, które oznaczyłem żółtymi okręgami – otwory mają się zgadzać, inaczej nie zamontujemy pokrywki.

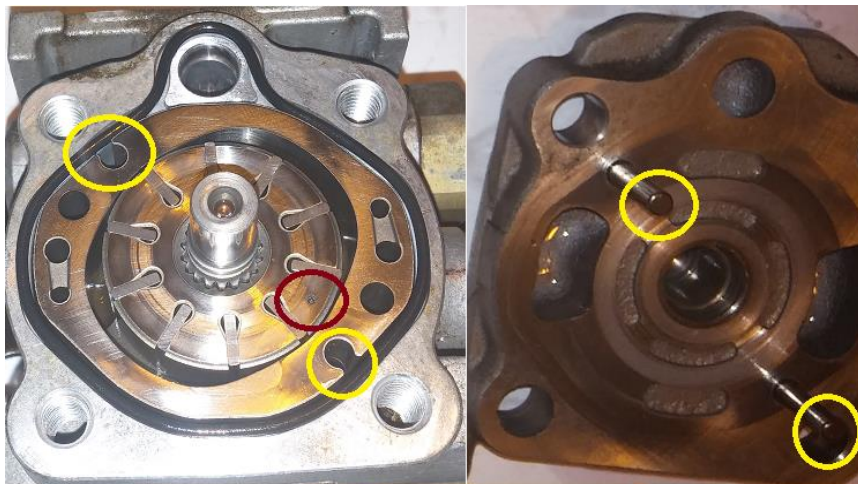
Na pierwszym zdjęciu wyjaśnienie dlaczego właśnie w taki sposób.

Zwróćcie również uwagę na uszczelkę pokrywki – to nie jest oryginał.

To jest dobrze spasowany o-ring o wymiarach **63x2**, mogę jednak powiedzieć, że jeszcze lepszy byłby **61-62**, ale to już po fakcie.

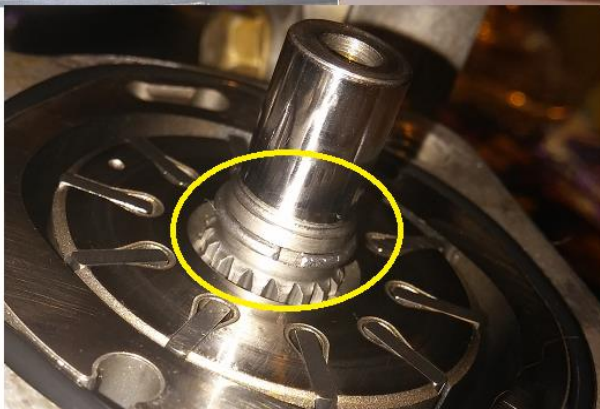
Tutaj natomiast mamy wcześniej wspomniany pierścień zabezpieczający piastę przed wysunięciem się z pompy.

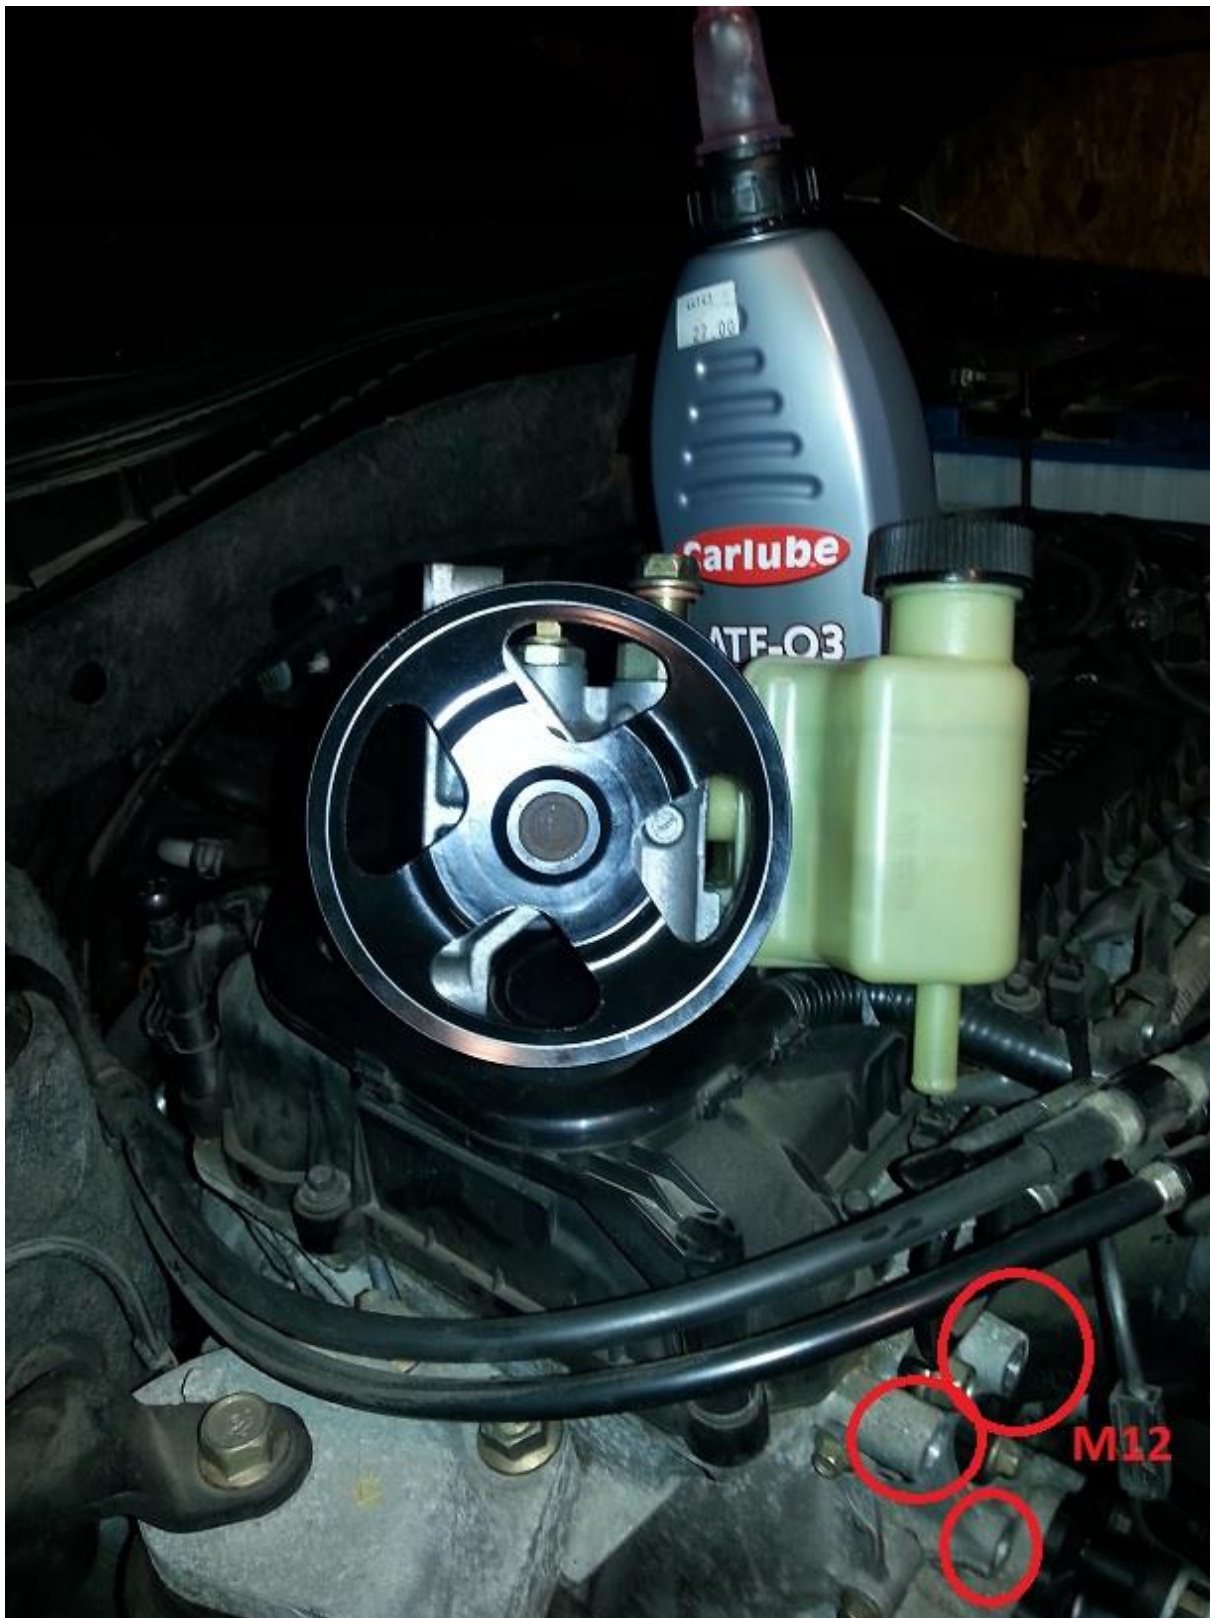
Czas przenieść się do garażu. Tutaj mój zestaw gotowy do ponownego montażu:

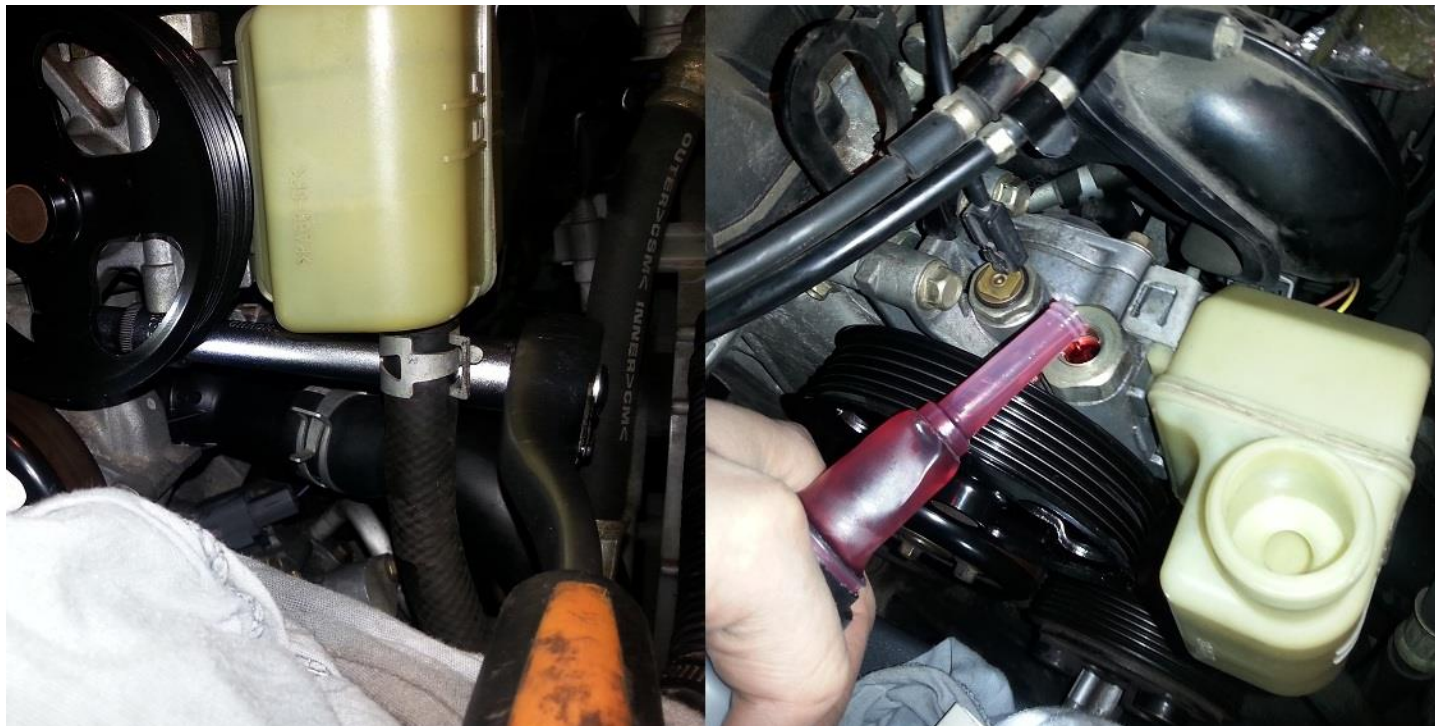
Procedura montażu – podpinamy wąż powrotu (zwróćcie uwagę na żółte oznaczenie na końcówce węża, wskazuje poprawny kierunek montażu), przykręcamy pompę. Ja użyłem grzechotki i przedłużki

Miejsca jest odpowiednio dużo, uważamy aby nic nie urwać, obić, przekręcić.

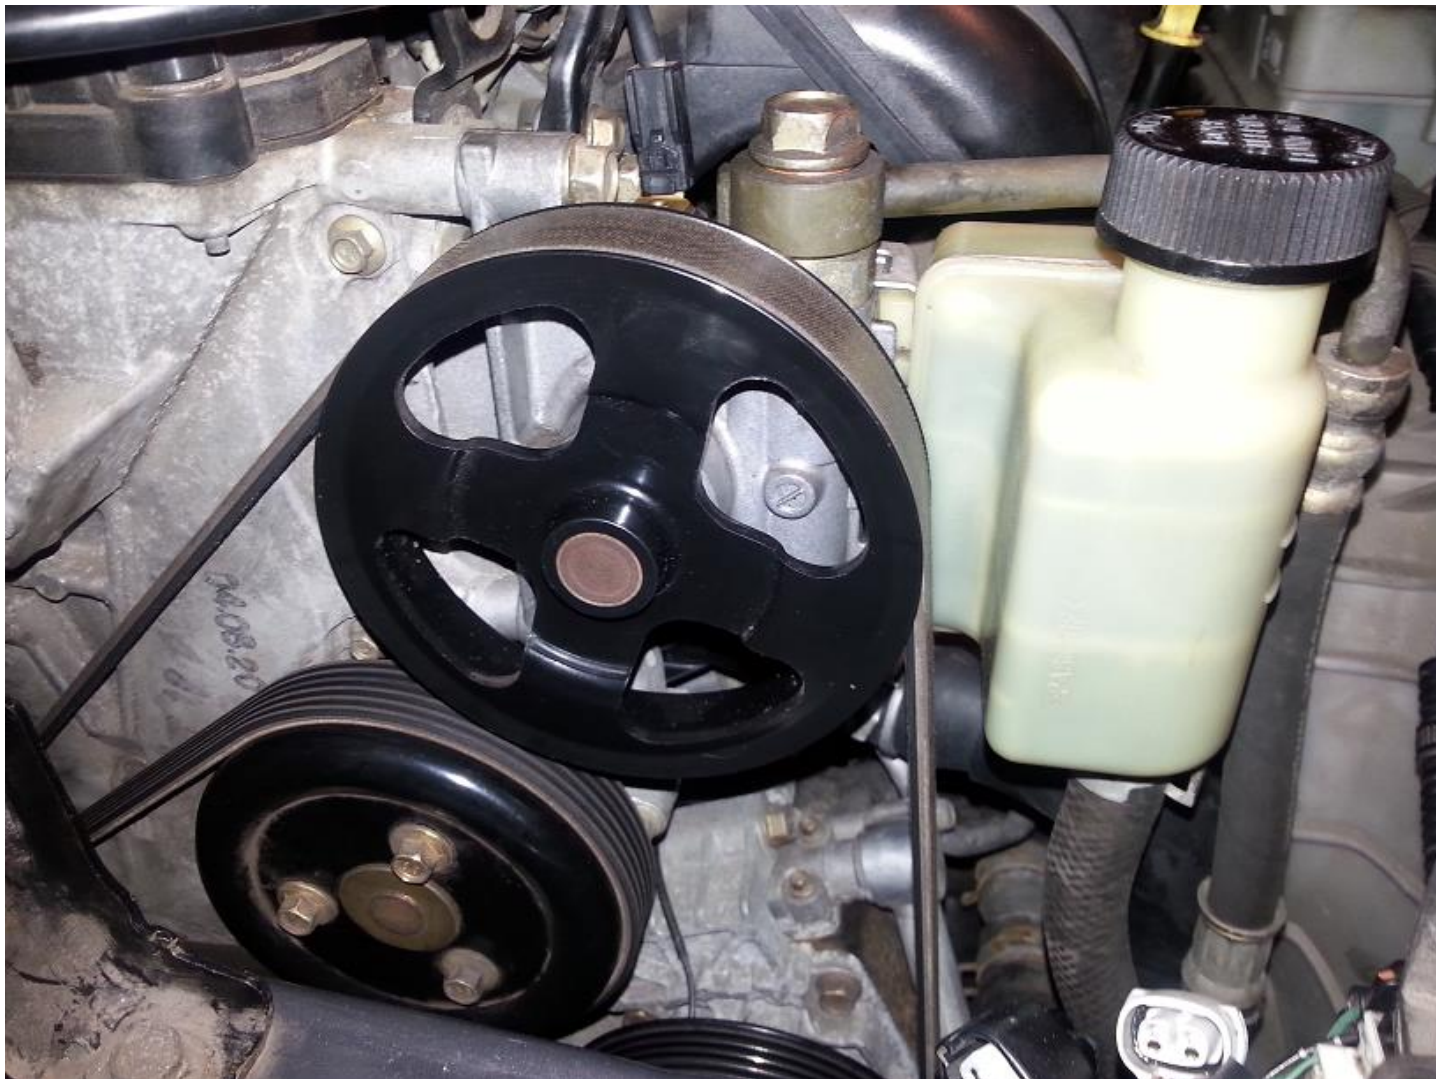
Jeśli dolewamy to wsiadamy za stery i tylko na chwilę przekręcamy kluczykiem, aby pompa się obróciła w normalnych warunkach ciśnienia. Sprawdzamy poziom, dolewamy do stanu MAX i możemy uruchomić silnik. Jeśli złożyliśmy wszystko poprawnie, nie powinno wybuchnąć.

To wszystko. Poprawnie złożona pompa, która nadawała się do tego typu regeneracji zaskoczy nas swoją kulturą pracy. Ja byłem mega zaskoczony, gdyż nie wmawiałem sobie na siłę, że to pomoże.

Zostało już tylko podpiąć czujnik, zamontować linki, zakręcić (z wyczuciem!) wąż ciśnieniowy, oczywiście na nowych podkładkach miedzianych. Upewniamy się, że wszystko jest na swoim miejscu i zakładamy pasek wielorowkowy. Nie zakręcamy korka zbiorniczka. Teraz kolejne kroki różnią się od tego czy wymieniamy cały płyn czy uzupełniamy. Jeśli cały, wracamy do instrukcji z pierwszej strony.
