# Karta Rejestru Przeglądu Nadwozia

Zlecenia naprawy nr.:	Data: 07.08.2015
	Klient:
Przebieg: 15345	VIN: JMZBM34661M61025

# Podstawowy przegląd przed zakupem

**I. PRZEGLĄD PRZED ZAKUPEM**

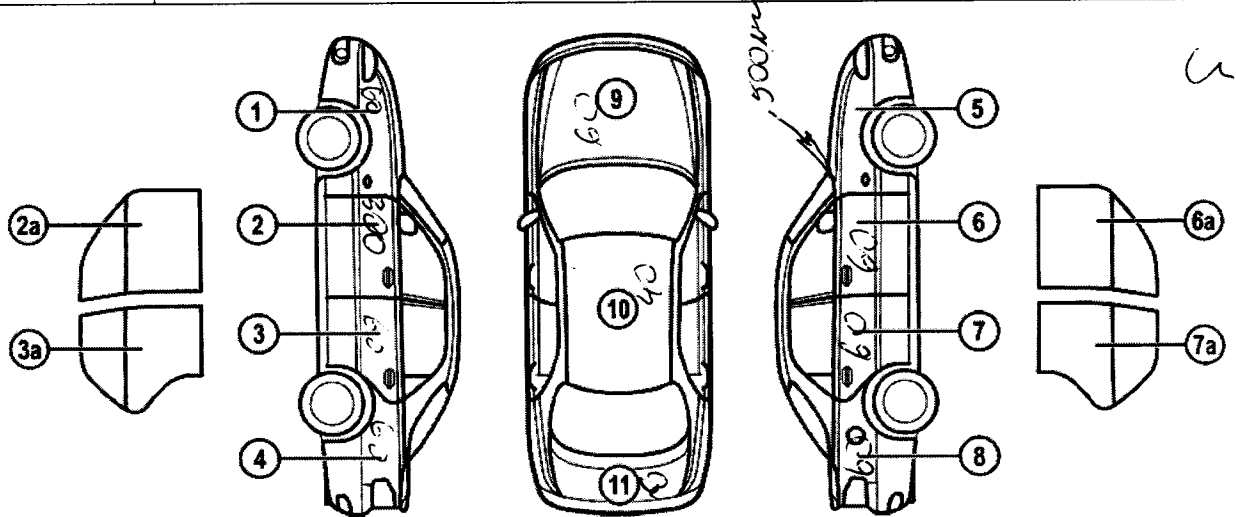
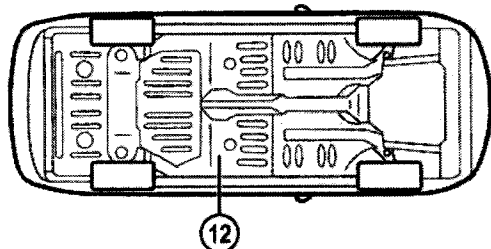
Sprawdzić stan nadwozia w szczególności pod kątem następujących uszkodzeń:

- uszkodzenia warstwy wykończeniowej lakieru np.: pęcherze, rysy, odpryski, ogniska korozji itp.
- uszkodzenia masy uszczelniającej np.: pęcherze pochodzące od korozji, ubytki itp.

W szczególności sprawdzić krawędzie pokrywy silnika i bagażnika, krawędzie drzwi i obrzeża otworów drzwiowych, a także krawędzie nadkoli i błotników przednich oraz tylnych kół.

Numer lokalizacji (vide rysunek)	Opis uszkodzenia	Kod Uszkodzenia	Data naprawy
