INFORMACJA SERWISOWA

Nr R014/06REV z dnia 10 marca 2006r. (sekcja B)

**Dot. modeli: Mazda6 przed faceliftingiem, Mazda6 po faceliftingu (GG/GY),
Mazda5 (CR), 323 (BJ), Premacy (CP), MPV (LW) i 626/626W (GF/GW)
z silnikiem MZR-CD**

Trudny rozruch silnika / Pasek rozrządu wyskakuje z zębów.

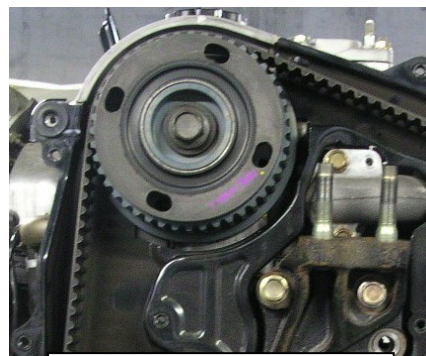
Ze względu na nieodpowiednią wytrzymałość żebra ograniczające na pokrywie paska rozrządu ulegają uszkodzeniu i ich funkcja mająca na celu utrzymywanie paska rozrządu we właściwej liniowej pozycji może być nieskuteczna.

Podczas rozruchu silnika w zimną pogodę, z uszkodzonymi żebrami ograniczającymi, może w najgorszym przypadku dojść do zeskoczenia paska rozrządu z koła pasowego rozrządu.

Żebra ograniczające, które mają zabezpieczać przed wyskakiwaniem paska z zębów zostały uszkodzone.

Koło pasowe rozrządu

Zmieniono kształt pokrywy paska rozrządu. (Uległ zmianie kształt ogranicznika z uźebrowania na płytkę)

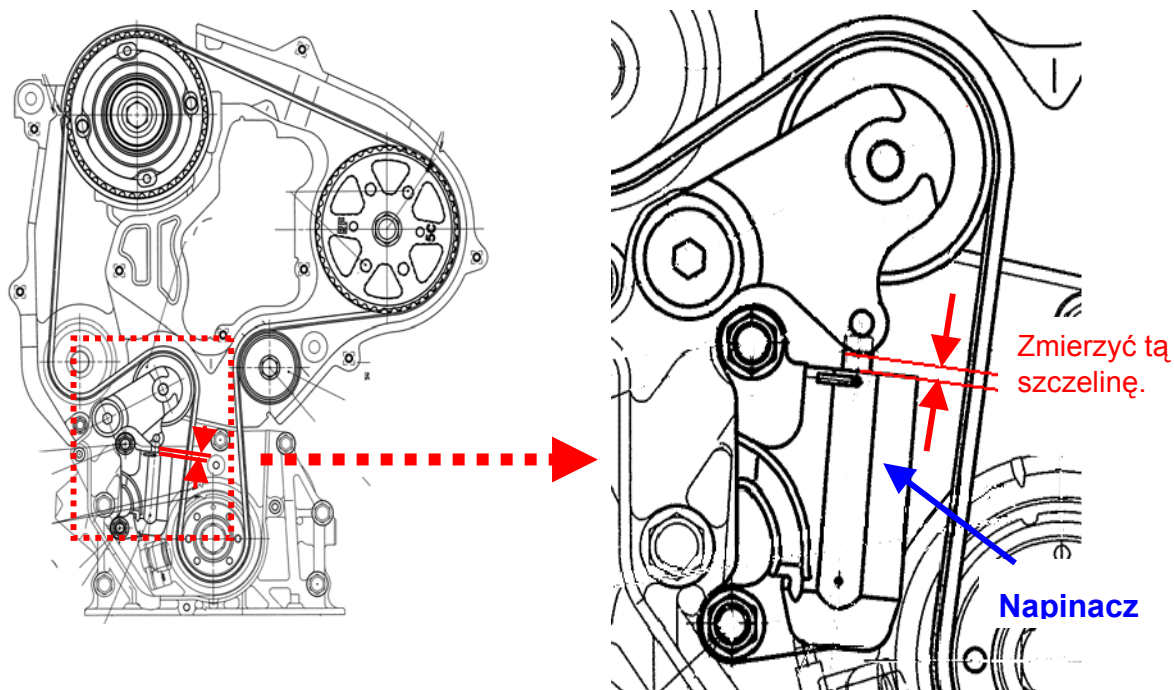
1. Zmierzyć szczelinę pomiędzy napinaczem i dźwignią napinacza.

2. Jeśli szczelina wynosi 4,5 mm lub jest większa należy zainstalować podkładkę napinacza postępując według poniższych punktów:

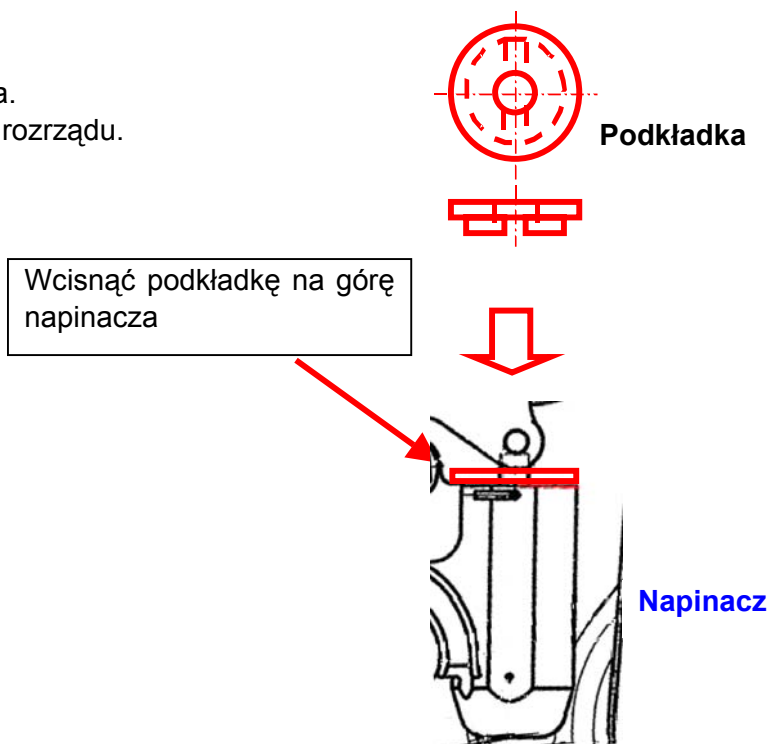
- (1) Zdjąć pasek rozrządu.
- (2) Zdjąć napinacz.
- (3) Wcisnąć podkładkę na górę napinacza.
- (4) Założyć z powrotem napinacz i pasek rozrządu.
